Jaarlijkse rondgang PBW 2015

Adviesverlening en begeleiding
Preventie en Welzijn

Gemeente Bekkevoort

Katty Vanreymenant
07.10.2015

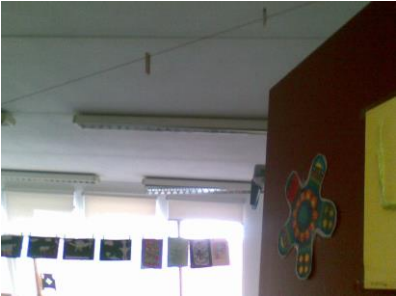
Omschrijving Gevaar / Risico	Voorstel	Beslissing bestuur	Wie	Datum	Evaluatie
<p>Verlichting De armaturen van de verlichting op de verdieping hangen los op meerdere plaatsen. 2013.</p>

<p>De armaturen zijn vastgemaakt met strips. De armaturen van de verlichting in de gang op het gelijkvloers vertonen gebreken (glas gebarsten en hangt los). 2014 De armaturen zijn geplakt.</p>					
<p>Klassen Bij de ingang van de klassen is er een klein opstapje. Val- en struikelgevaar. 2015</p>	Niveaueverschil wegwerken of signaleren.

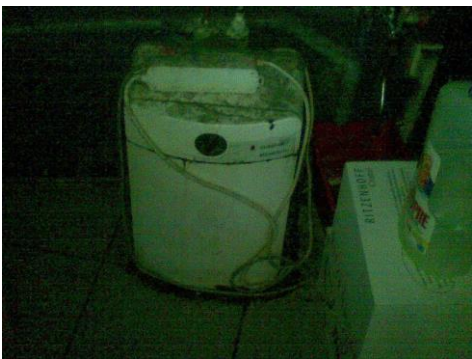
Omschrijving Gevaar / Risico	Voorstel	Beslissing bestuur	Wie	Datum	Evaluatie
<p>Noodladder In het lokaal is een Jomy-noodladder aanwezig. Wordt deze jaarlijks gecontroleerd? 2014 Instructies zijn aanwezig. Sleutelkastje dient geplaatst om toegang te hebben tot de noodladder. 2015</p>	<p>Gekwalificeerd persoon of EDTC aanstellen om Jomy-noodladder jaarlijks te controleren.</p> <p>Sleutelkastje plaatsen en informatie over de werking van de sleutelkastjes te voorzien voor de gebruikers.</p>				
<p>Toegang zolder De toegang tot de zolder dient afgesloten te worden voor onbevoegden. 2015</p>	<p>Deur op slot en pictogram "Geen toegang voor onbevoegden" plaatsen.</p>				
<p>Toog Achter de toog bevindt zich een boiler die via een verdeelstekker wordt aangesloten. Risico op overbelasting of brandgevaar. 2013.</p>

<p>Aansluiting is te verbeteren.</p>
