Betreft : verslag jaarlijkse rondgang PBW 2014

Jaarlijkse rondgang PBW 2014

Gemeente Bekkevoort

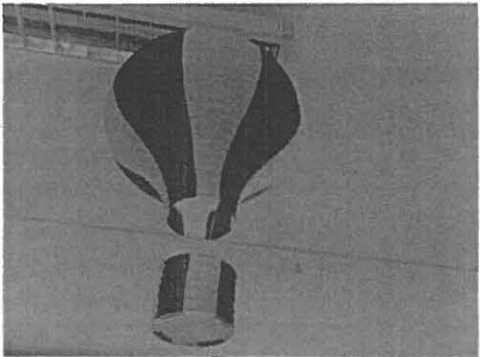
Brandbare versiering Versieringen worden opgehangen aan de lampen. Brandgevaar. 2014

Versieringen van de lampen verwijderen.

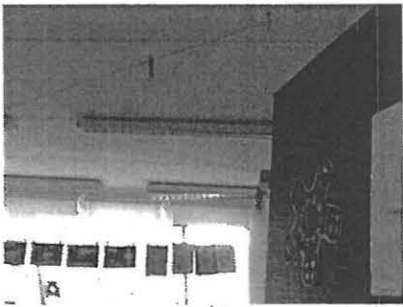
Omschrijving Gevaar / Risico	Voorstel	Beslissing bestuur	Wie	Datum	Evaluatie
<p>Verlichting De armaturen van de verlichting op de verdieping hangen los op meerdere plaatsen. 2013.</p>

<p>De armaturen van de verlichting in de gang op het gelijkvloers vertonen gebreken (glas gebarsten en hangt los). 2014</p>	<p>Armaturen vastzetten.</p> <p>Armaturen vervangen en vastzetten.</p>

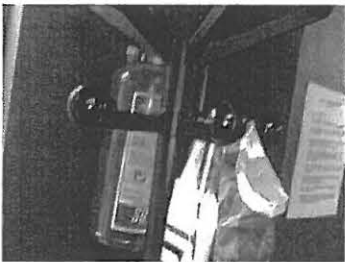
Omschrijving Gevaar / Risico	Voorstel	Beslissing bestuur	Wie	Datum	Evaluatie
<p>Leraarslokaal De brandblusser is verstopt achter de kapstok. 2013</p>

<p>Een kabel van een pc ligt op de grond in de doorgang (ingang leraarslokaal). Kans op blijven achterhaken en val van PC. 2014.</p>	<p>Interventiemateriaal steeds vrijhouden. Kapstok te verplaatsen.</p> <p>Kabel te verwijderen.</p>

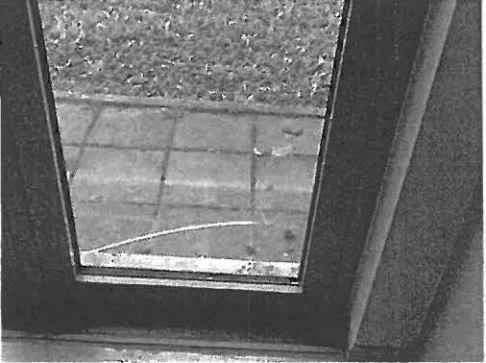
Omschrijving Gevaar / Risico	Voorstel	Beslissing bestuur	Wie	Datum	Evaluatie
<p>Vluchtwegen In de lange gang zijn 2 buitendeuren die uitgeven op het speelterrein. Geen van beide zijn te allen tijde te open. 2012.</p> <p>1 ruit van de deur is onderaan gebarsten. 2014</p>

<p>Het is aangewezen om de verst gelegen buitendeur aan te passen zodat ze te allen tijde kan geopend worden. De voorrang dient gegeven te worden aan het aanbrengen van een paniek-sluiting, boven het aanbrengen van een cilinder met draaiknop of nood sleutelkastje.</p> <p>Raam te vervangen door veiligheidsglas.</p>				
<p>Lokaal Stekelbees In dit lokaal bevinden zich schoonmaakproducten (wcreiniger). Deze producten zijn bereikbaar voor de kinderen. 2014</p>

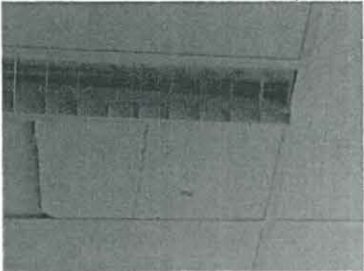
Omschrijving Gevaar / Risico	Voorstel	Beslissing bestuur	Wie	Datum	Evaluatie
<p>Doorgangen en evacuatiewegen De nooduitgang naar de speelweide is niet te allen tijde te openen. 2009</p>	<p>Aanbrengen van een panieksluiting verdient de voorkeur boven het aanbrengen van een sleutelkastje met passende sleutel achter een breekglas of montage van een cilinder met draaiknop.</p>				
<p>Lokaal toneel Het plafond is los en de armatuur hangt los. 2014</p>

<p>Plafond te herstellen en armatuur bevestigen.</p> <p>Ladder onmiddellijk te verwijderen.</p>

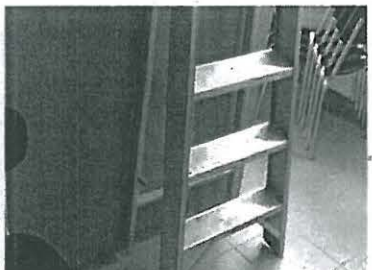
<p>In het lokaal staat een ladder zonder antislipschoenen. 2014</p>

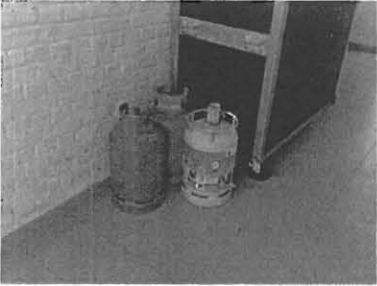
Omschrijving Gevaar / Risico	Voorstel	Beslissing bestuur	Wie	Datum	Evaluatie
<p>Gang Er is stockage van gasflessen. 2014</p>

<p>Gasflessen buiten bewaren achter slot, beschermd tegen het zonlicht en tegen het omvallen.</p>
